全身麻酔器 ファビウス GS シリーズをご使用のお客様 各位

2009 年 9 月

ドレーゲル・メディカル ジャパン株式会社

## ファビウス GS 不具合事例の報告

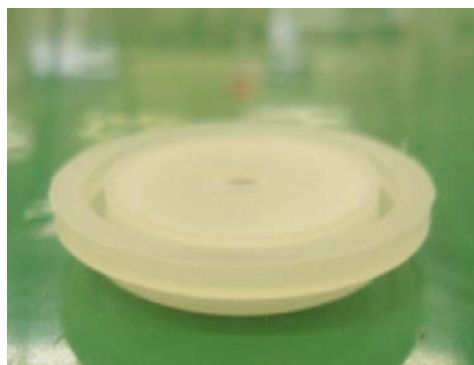
図 1 PEEP 圧制御用ダイヤフラム

当該の呼吸回路について検証したところ、PEEP 圧を制御するダイヤフラムの不具合が確認されました。設定値 5mbar のところ、PEEP 実測値が 8mbar 前後となりました。不具合のあったダイヤフラムは、6 月に実施した器械点検の際に交換したものでした。

このダイヤフラムは消耗交換部品として、2 年に一度交換することと規定されております。今回、規定時期よりも大幅に短い期間で、当該の現象が発生したことから、ファビウス GS シリーズを使用いただいている施設に対して情報提供を実施することといたしました。

今回の現象が生じた場合、分時換気量低下アラームが発生します。PEEP 圧の設定を 0mbar にすることで解消されることが確認されておりますので、ご使用にあたり、注意いただくとともに、同様の現象発生時には、適切な措置をお願いいたします。
