神戸大学医学部付属病院 御中

マッケ・ジャパン株式会社

モニターアームパネ調整キャップ外れに関する報告書

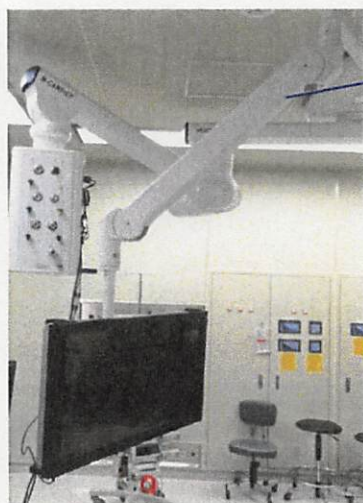
スフリンクアーム

<落下箇所>

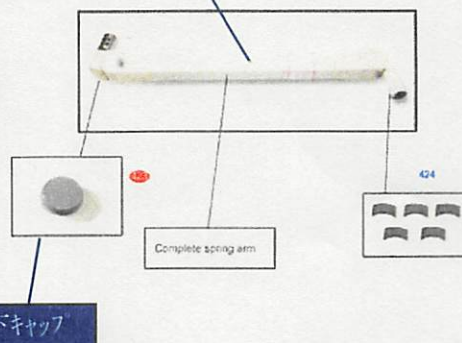
スフリンクアーム拡大図

落下キャップ

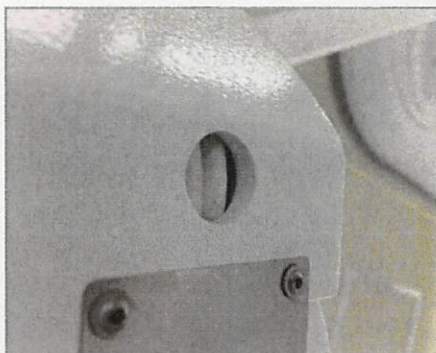
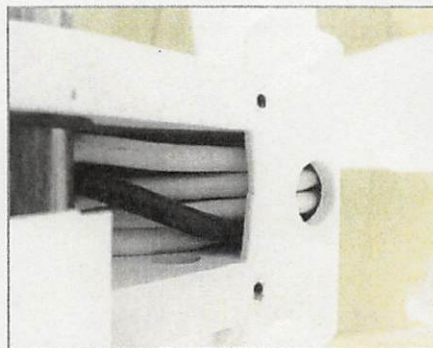
(作業前)

- ① に関して問題なし
- ② スプリングアームに落下の原因となる接触跡無し、変形無し
- ③ スプリングアーム上下稼動時アーム内ケーブルに撓み有り、スプリングアームを一番下にした場合ケーブルがキャップに接触する可能性が高いと判断致しました。

今回の内容につきましてケーブル通線時撓みがこのようにキャップを押し出すことが原因であり今後同様なことが起きないよう、社内・社外に徹底致します
本内容をご理解、ご容赦頂き、今後とも当社製品を末永くお引き立て、ご愛顧賜りますようお願い申し上げます。

- ・スプリングアーム内ケーブルの緩みを確認作業致しました。上下動を行いケーブルが一番撓む下降時にキャップの上にケーブルが干渉しないようカバーを外し調整を行いました。(納入モニターアーム全台)
- ・全て調整を行い動作確認を実施、現状ケーブルの干渉は無い状態です。
