日本麻酔科学会 安全委員会 御中

ドレーゲル・メディカルジャパン株式会社
マーケティング部

麻酔器の使用中に発生したリークにより吸入酸素濃度が低下した件

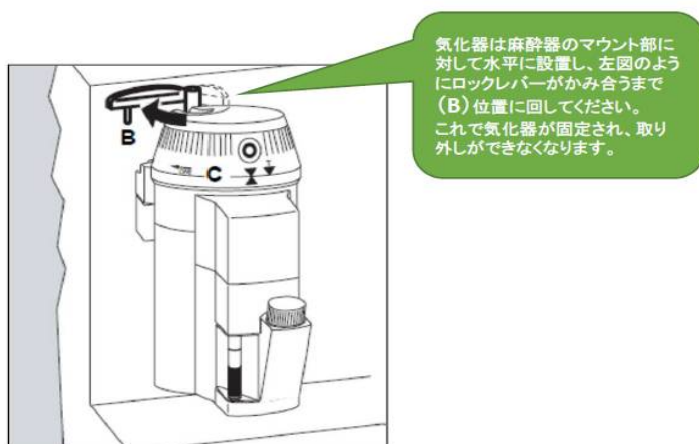
(参考図①)

リークの原因は気化器のロックレバー位置が誤っていたために、気化器接続部からリークが発生しました。（参考図①）

また、気化器をご使用の際はロックレバーが正しい位置であることを確認いただき、リークの無い状態でご使用いただくことで本来の機能を発揮します。（参考図①）

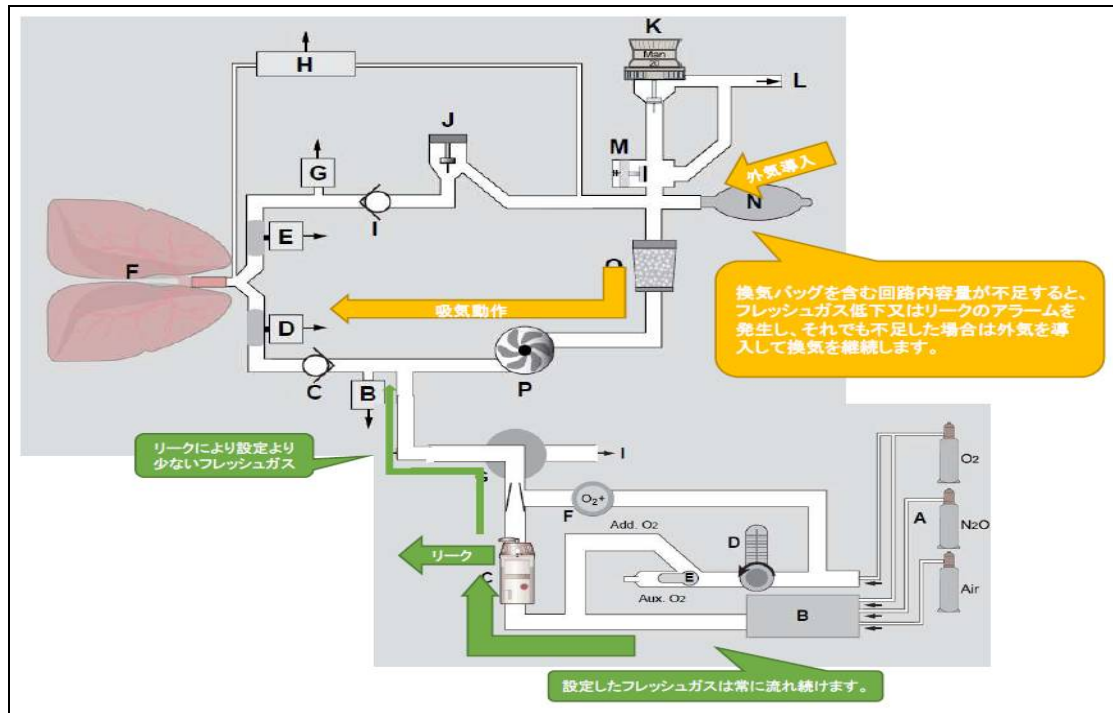
（参考図②）

吸入酸素濃度の低下の原因は、気化器接続部からのリークにより、回路に流れるフレッシュガスが設定よりも少ない量のため呼吸の再呼吸量が増加したため、吸入酸素濃度の低下につながったものです。またリークが改善せず、回路内のガス量が足りない場合は換気を継続するために一時的に外気を導入します。（参考図②）

上記アラームにより酸素濃度や吸入麻酔薬濃度が変化する可能性を警告し、対応を促します。リーク箇所の発見と必要に応じて酸素フラッシュや設定フレッシュガス量の増加などにより対処頂きたいと考えます。
