公益社団法人
日本麻酔科学会 御中

日本メディカルネクスト株式会社
品質保証部 安全管理グループ

パーカースパイラル気管チューブで報告された事例に関する調査報告書

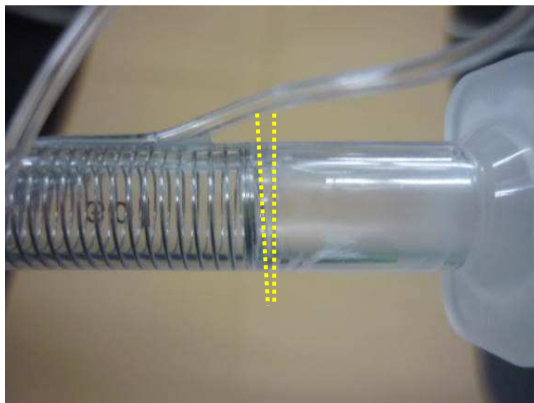
写真①

返送された現品は、チューブとスリップジョイントの接続部分が曲がっており、この部分で屈曲したと推察されました。金属ワイヤーコイルとスリップジョイントの間隙（チューブにコイルが入っていない部分）の幅を計測したところ、0.2～1.7mmでした（写真①）。

スパイラル気管チューブは、チューブの屈曲・閉塞が起こりにくい補強型の気管チューブですが、金属ワイヤーコイルとスリップジョイント間に補強材のない（コイルが入っていない）部分があり、この部分に集中的に強い力が加わることによりチューブが屈曲したものと推察いたします。
