## スミスメディカル社製携帯型精密輸液ポンプCADD Legacyにかかる インシデントについて

## スミスメディカル社製 CADD Legacy ポンプ用セットの接続について

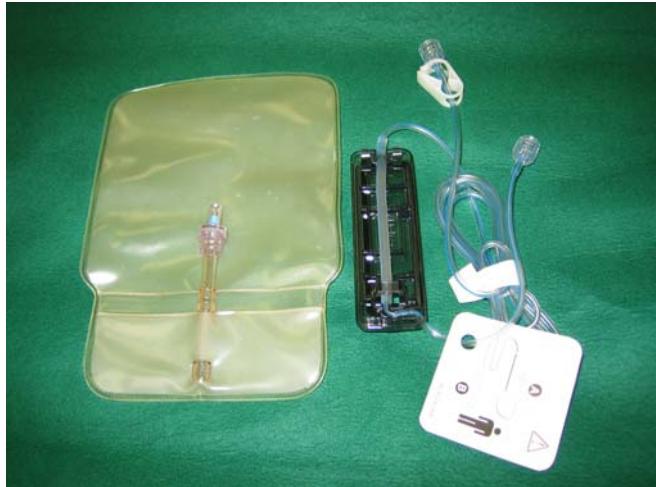
図 1

ディスポーザブル製品写真

フレキシブルメディケーションバッグ(左)

アドミニストレーションセット オスルアー(右)

薬液袋交換のため、新たなCADD Legacyポンプ用250mLフレキシブルメディケーションバッグ（以下バッグ）をポンプ側のアドミニストレーションオスルアー（以下セット）に接続する際に、ルアーパーティの接続が正しく行われなかつたために、ラインに空気が混入するという事象が発生した。（図1：製品写真）

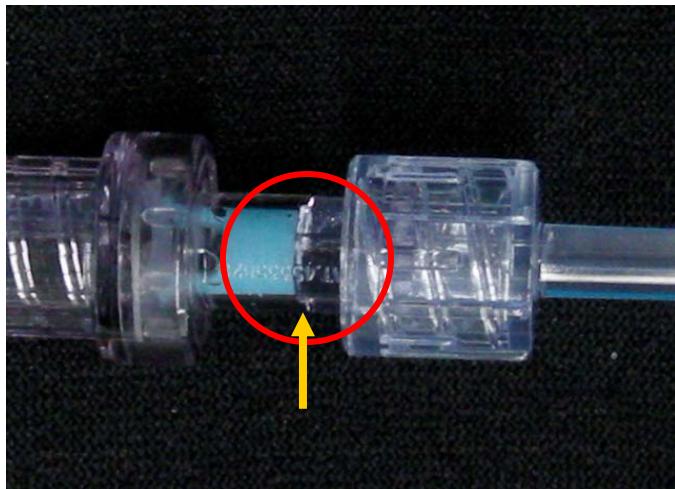
図 2 a

ルアー接続 (正しい接続)

オスルアー先端が青い開放弁を押して  
薬液が流れる状態にある。

- ① バッグとセットの接続時に、ルアーパーティが濡れると接続が確実に起こり難い場合がある。（図2a,b）
- ② バッグ交換の際には、接続部から空気が入るため、確実なプライミングが必要である。
- ③ 空気検出アラーム機構があるものの、操作性が悪く、セッティングにコツがいる。このため、アラームが頻回に鳴ることを嫌い、アラームをオフにして使用している使用者も少なくない。（図3a,b）
- ④ 添付文書には、空気検出アラームをオフにする場合には、必ずエア抜き  
フィルターを使用することとされている。しかしながら、カセット製品にはフィルター付きエクステンションチューブが用意されているが、本件で使用されたメディケーションバッグにはフィルター付きチューブが発売されていない。

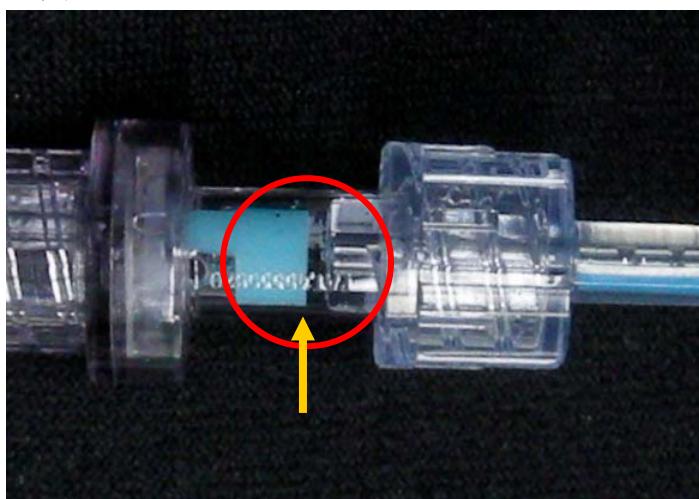
図 2 b

ルアー接続 (正しくない接続)

オスルアー先端と青い開放弁との間に  
隙間があり、開放弁が開放せず薬液が  
流れない状態にある。

- ① 本製品セット使用開始の際、および薬液バッグ交換の際には、確実にプライミングを行い、エア等の混入が無いことを確認した後に開始する。
- ② 空気検出アラーム機構はオンの状態で使用する。
- ③ 空気検出アラームをオフの状態で使用する際には、エア抜きフィルターを接続する。ただし、本件で使用しているメディケーションバッグにはフィルターの準備が無いため、メディケーションバッグ使用の際には、アラームをオフにしない。

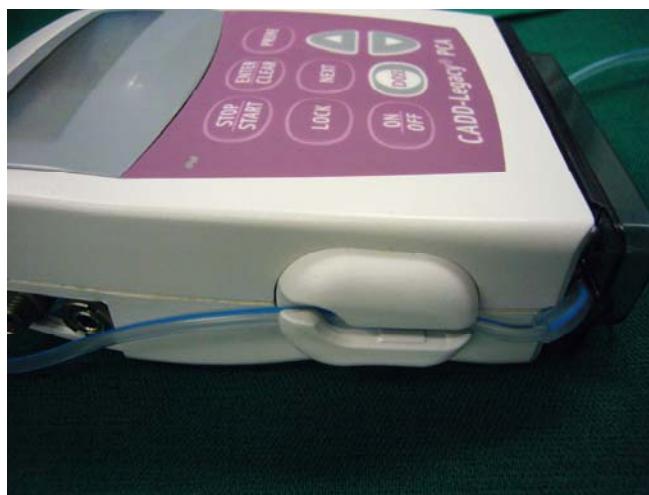
図 3 a

気泡センサーへチューブを  
装着したとき

- ① バッグ交換時にもプライミングをするべきことを添付文書に明記する。
- ② 空気検出アラームの設定の操作性が悪いことを使用者に周知させ、アラーム設定の指導・教育を徹底する。
- ③ メディケーションカセットのみでなく、メディケーションバッグにも専用のエア抜きフィルター付きエクステンションチューブを用意する。

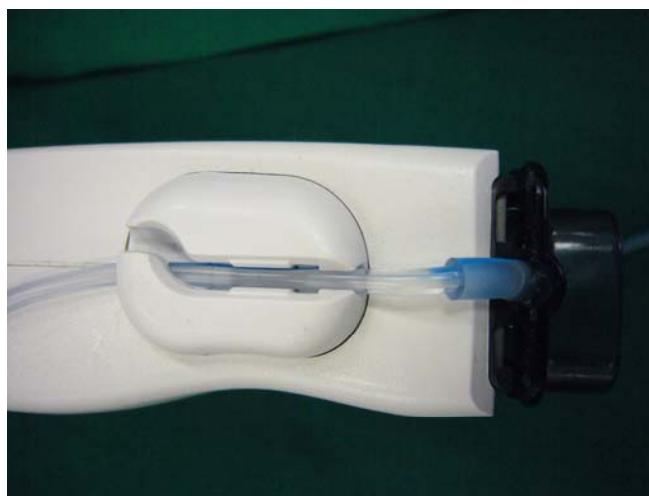
図 3 b

気泡センサーへのチューブ  
装着状態
