GE ヘルスケア・ジャパン株式会社
ライフケア・ソリューション本部

TEC7 気化器 ご使用に関する事前確認のお願い

TEC7 気化器セボフルレン 使用年数 7 年（耐用年数 7 年）

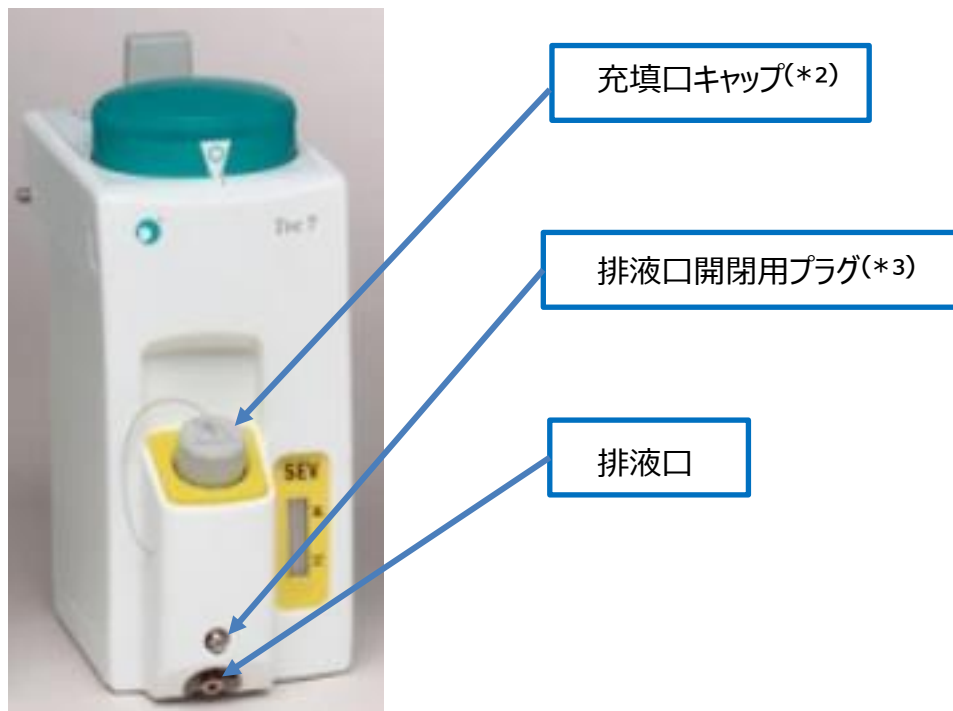
2. TEC7 気化器概要

弊社サービスエンジニアにより対象気化器のリーク検査(*1)を行い、リークが発生していたことを確認しました。対象気化器よりリークが原因となり障害が発生したと考えられます。その際、麻酔薬充填口キャップ(*2)や廃液プラグ(*3)に明らかな緩みは確認できませんでしたが、充填口を締め直したことで症状が解消されました。対応後もリーク検査を行いました。再現することはありませんでした。また、麻酔ガス出力濃度の異常もありませんでした。

予防処置として、充填口キャップと廃液口開閉プラグをしっかりと締め、緩みが無いことを確認してください。また、各麻酔装置（Aestiva シリーズ、Aespire シリーズ、Avance、CS600 シリーズ）の取扱説明書に記載しています「術前テストの低圧リークテスト」の項目をご参照に頂き、気化器のリーク検査(*1)を実施して頂きます様お願い申し上げます。
